**Enzo Pranzini**

# Misurare la spiaggia per gestire la costa

Questo volume è stato prodotto nell'ambito del Progetto "MAnagement des Risques de l'Erosion cotière et actions de GOuvernance Transfrontalière – MAREGOT" (Cooperazione Interreg V -A Italia-Francia Marittimo 2014/2020)

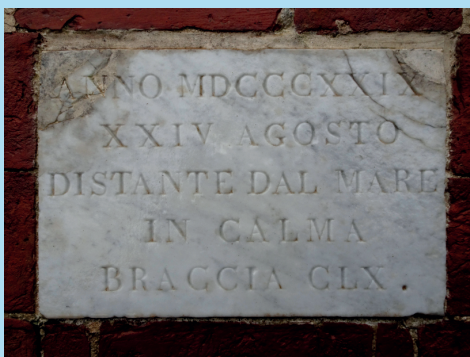
Figura 1.1. Parco di San Rossore (Toscana): uno dei tre cippi con lapide riportante la distanza dal mare nel 1829. Quello posto più vicino alla foce dell'Arno è andato perso per l'erosione del litorale.

Tenere sotto osservazione l'evoluzione del litorale è una delle prime azioni in seno alla pianificazione e gestione del territorio costiero. Ben lo sapevano i Lorena quando, nel 1829, fecero porre sul litorale pisano tre cippi con una lapide in cui era incisa la distanza del mare (Fig. 1.1).

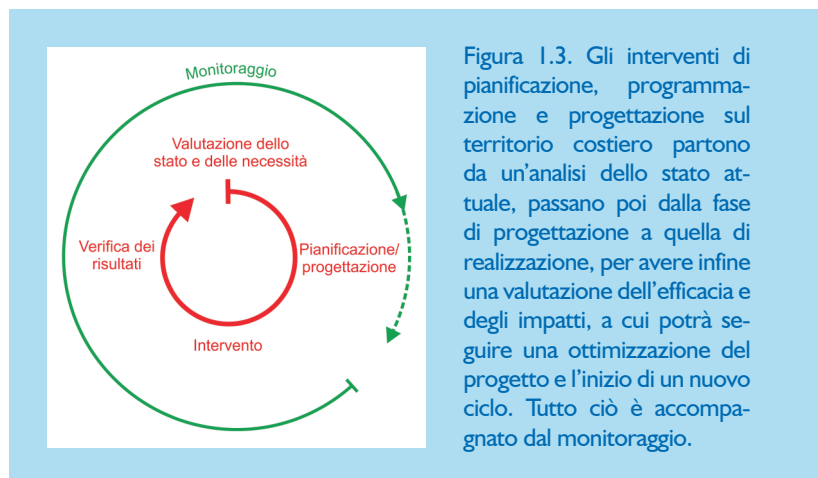
Figura 1.3. Gli interventi di pianificazione, programmazione e progettazione sul territorio costiero partono da un'analisi dello stato attuale, passano poi dalla fase di progettazione a quella di realizzazione, per avere infine una valutazione dell'efficacia e degli impatti, a cui potrà seguire una ottimizzazione del progetto e l'inizio di un nuovo ciclo. Tutto ciò è accompagnato dal monitoraggio.

Il monitoraggio dell'evoluzione dei litorali, se finalizzato al conoscere per governare, non può avere limiti temporali, ma accompagnare, eventualmente con intensità diversa, la vita delle comunità costiere (Fig. 1.3).

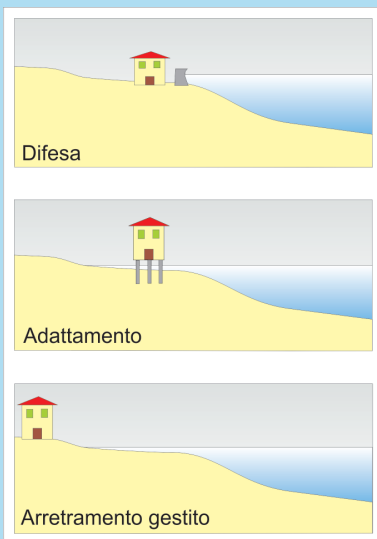
Figura I.4. Difesa – Adattamento – Arretramento: le tre strategie sviluppate per la risposta all’innalzamento del livello del mare possono essere applicate anche in risposta all’erosione costiera determinata da altre cause (da Williams et al., 2018).

Già Amleto aveva una scelta difficile, fra due possibilità, a noi ne compete una più ardua, che ci vede davanti a tre strade diverse (Fig. 1.4). Inoltre, fra l'essere e il non essere non vi sono soluzioni intermedie, mentre fra il *proteggere* le coste e gli insediamenti che vi abbiamo costruito, *adattarli* agli scenari futuri, o *arretrarli*, potremmo scegliere infinite soluzioni intermedie. Ma ciò che rende ancor più difficile la nostra scelta è che questa, più che su di noi, ricadrà prevalentemente sulle generazioni future. In ogni caso vi è una quarta strada, ed è quella che avremmo dovuto imboccare al manifestarsi del fenomeno, che contempla l'intervento sulle cause dell'erosione dei litorali (Fig. 1.5).

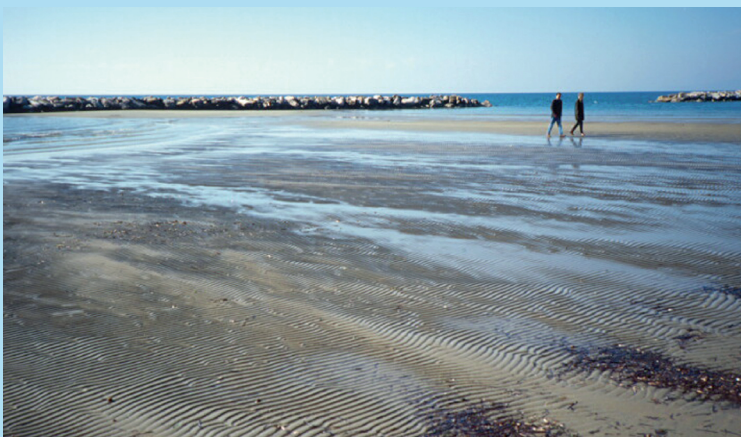
Figura 2.6. Follonica (Grosseto): tombolo costituito da sabbia molto fine formatosi al riparo di una scogliera parallela. Un recente progetto ha comportato la modifica della scogliera portandone la cresta sotto al livello del mare, determinando così una regolarizzazione della linea di riva con l'eliminazione dei tomboli, un leggero incremento delle dimensioni della sabbia ed un miglioramento della qualità delle acque.

In entrambi i casi non tutte le frazioni granulometriche danno una risposta uguale conferendo quindi alla spiaggia caratteristiche tessiture diverse da quelle originarie (Fig. 2.6).

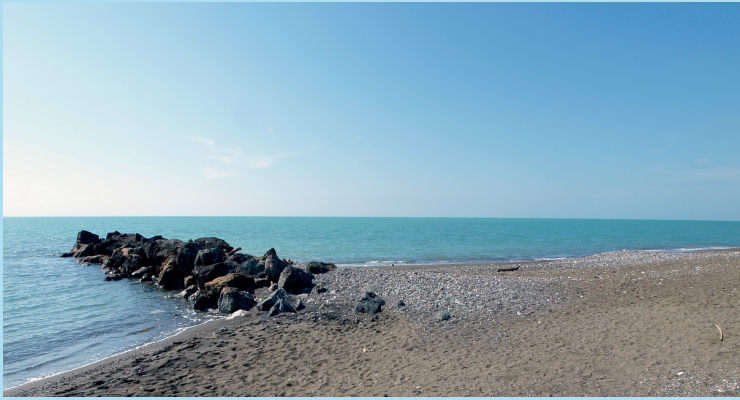
Figura 2.7. Ghiaia accumulata sul lato sopraflutto di un pennello sulla spiaggia posta a sud di Marina di Cecina (Livorno).

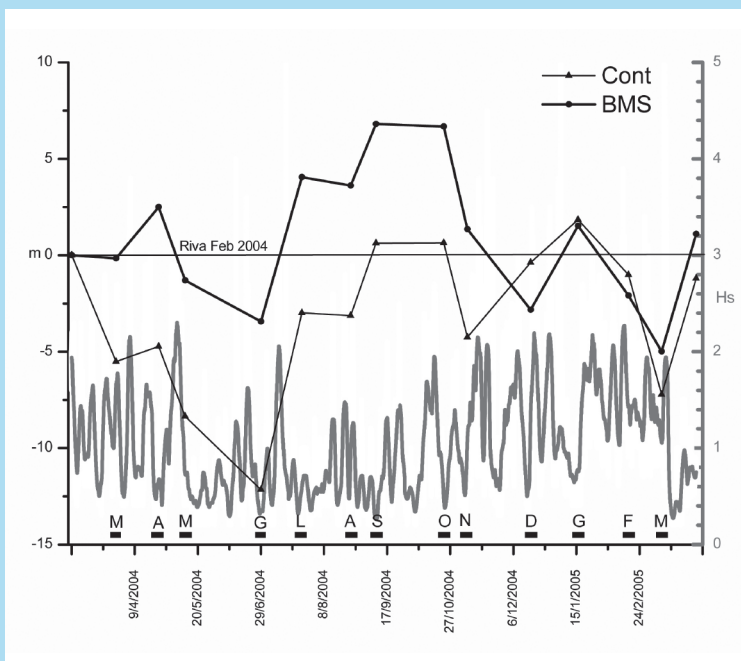
Figura 3.1. L'efficacia di un sistema di drenaggio della spiaggia di Alassio è stata valutata confrontando per un anno la posizione media della linea di riva nel tratto d'intervento e in un tratto di controllo. I punti rappresentano la posizione media in ciascun mese ottenuta da tre immagini giornaliere rilevate da webcam per 5 giorni consecutivi possibilmente di mare calmo (tratti neri sulle ascisse), attenuando così l'influenza della marea (da Bowman et al., 2006).

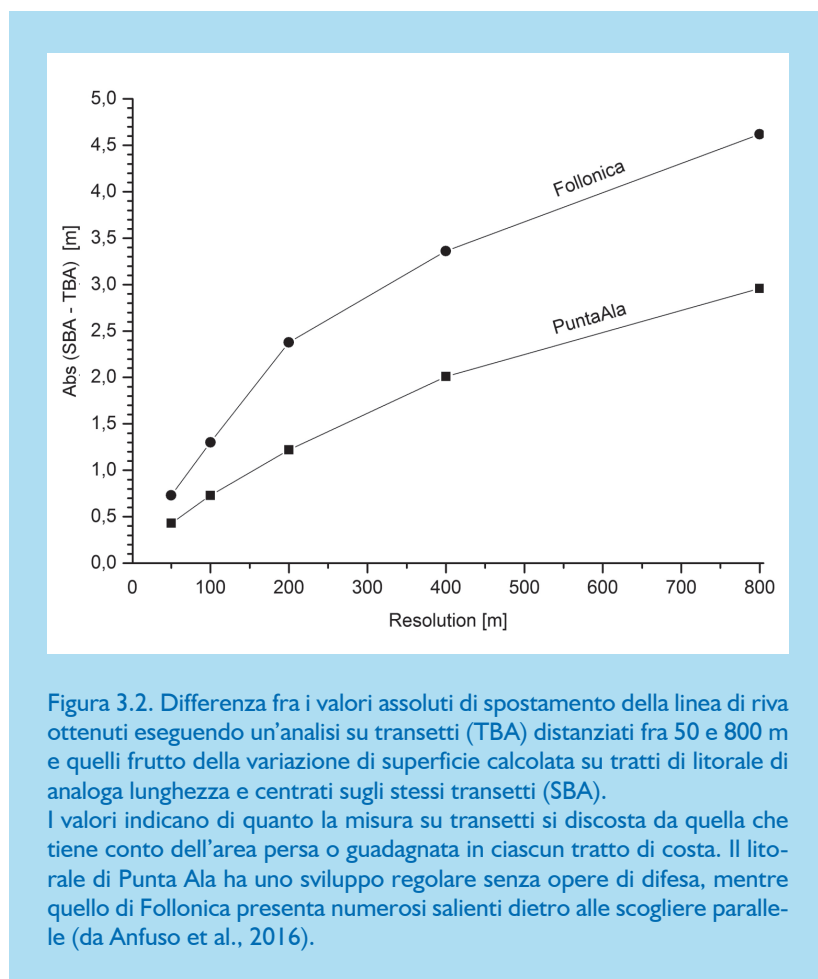
Figura 3.2. Differenza fra i valori assoluti di spostamento della linea di riva ottenuti eseguendo un'analisi su transetti (TBA) distanziati fra 50 e 800 m e quelli frutto della variazione di superficie calcolata su tratti di litorale di analoga lunghezza e centrati sugli stessi transetti (SBA).

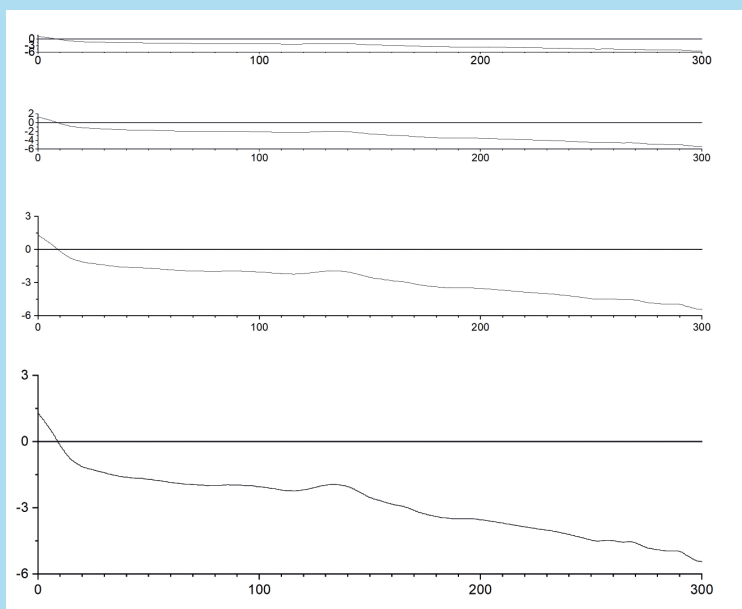
Figura 3.6. Percezione della morfologia del fondale in funzione della diversa esagerazione verticale dei profili batimetrici (dall'alto: 1:1, 1:2, 1:5, 1:10).

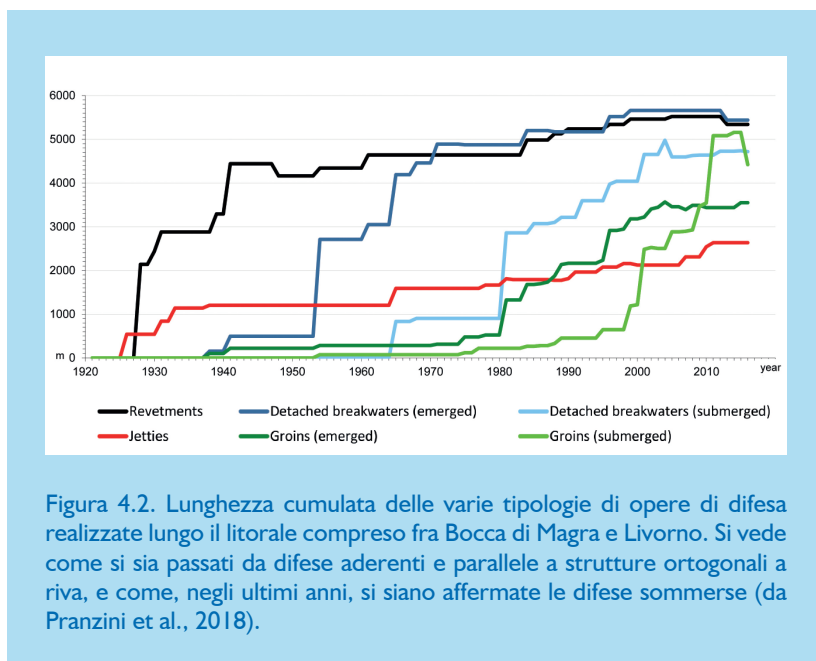
Figura 4.2. Lunghezza cumulata delle varie tipologie di opere di difesa realizzate lungo il litorale compreso fra Bocca di Magra e Livorno. Si vede come si sia passati da difese aderenti e parallele a strutture ortogonali a riva, e come, negli ultimi anni, si siano affermate le difese sommerse (da Pranzini et al., 2018).

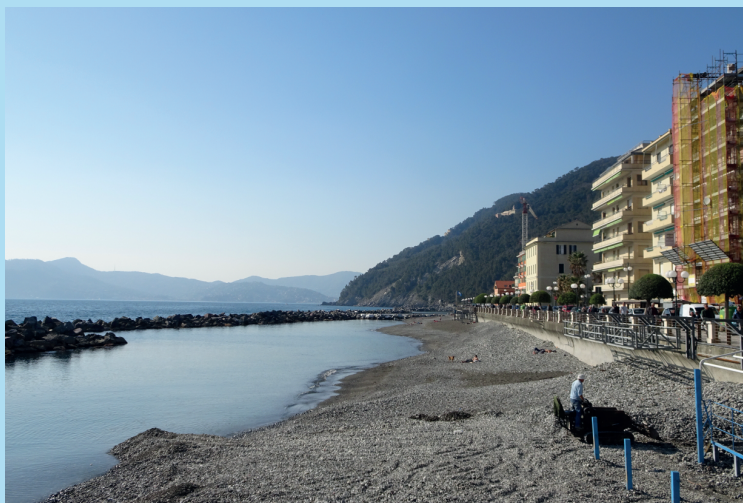
Figura 4.5. Chiavari (Liguria) Una spiaggia turistica eccessivamente protetta perde di valore paesaggistico ed economico.

Un'eccessiva protezione, oltre che costosa, determina infatti una riduzione di valore dei beni presenti lungo la costa (Fig. 4.4). Se questa riduzione può essere insignificante per le strutture industriali e le vie di comunicazione, diventa rilevante per le aree urbane, la cui fascia costiera perde di valore paesaggistico e spesso di fruibilità. Ma i tratti di litorale più penalizzati sono quelli a vocazione turistica, dove paesaggio, qualità delle acque e accessibilità sono requisiti fondamentali (Fig. 4.5).

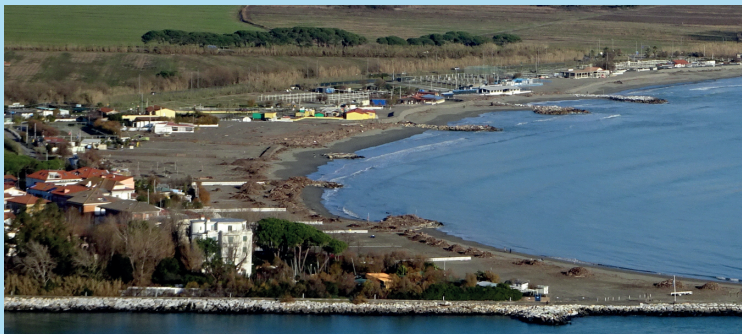
Figura 5.5. Il litorale di Fiumaretta e Marinella di Sarzana con in primo piano il pennello di foce del F. Magra.

Questo tratto di litorale, che costituisce la parte settentrionale dell'unità fisiografica che da Bocca di Magra si spinge fino a Livorno (Fig. 5.5), risulta in erosione dalla fine del XIX secolo, sia per l'abbandono dell'agricoltura nel bacino idrografico di questo fiume, sia per le intense escavazioni effettuate nel suo alveo nel dopoguerra.

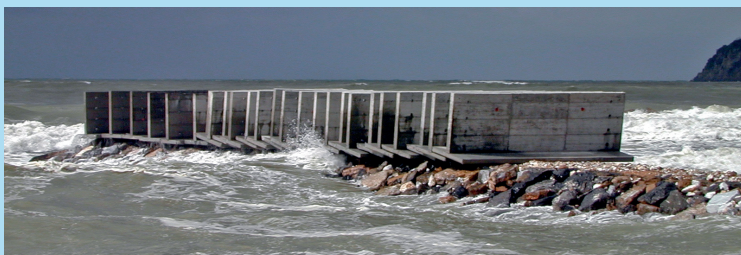
Figura 5.6. Elementi prefabbricati per la costruzione dei setti sommersi pronti per essere messi in opera (Febbraio 2005).

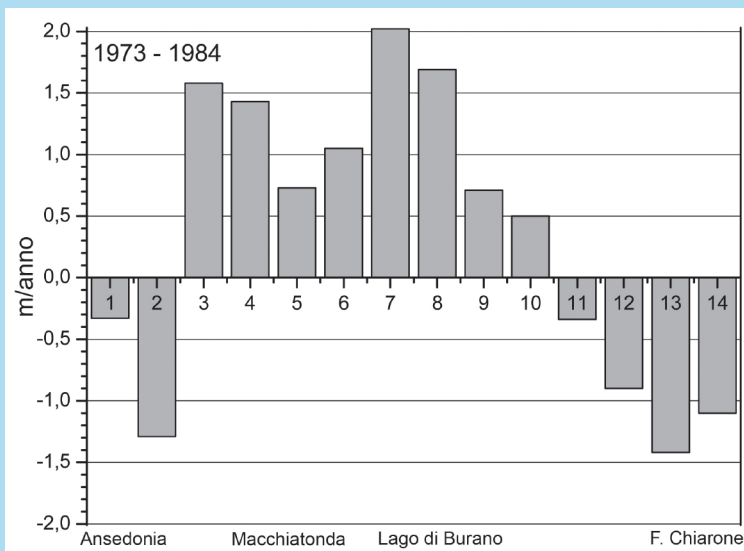
Figura 5.15. Tasso medio di spostamento della linea di riva fra il 1973 e il 1984 sul litorale di Capalbio.

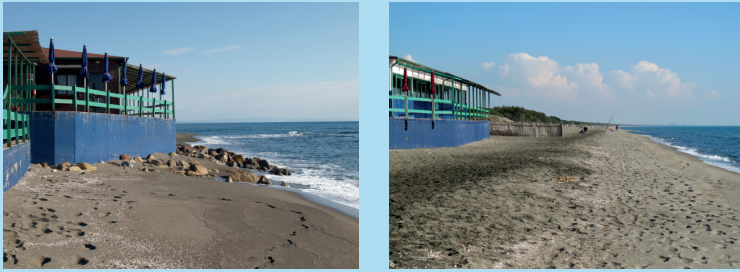
Figura 5.16. La spiaggia di Macchiatonda nel 2007 (a sinistra) e nel 2012 (a destra) dopo due anni il ripascimento.

L'effetto dell'intervento fu positivo e duraturo (Fig. 5.16), ma purtroppo, anche in questo caso, non venne impostato un reale piano di monitoraggio per valutarne l'efficacia, in quanto la cifra a disposizione per i lavori non poteva essere utilizzata per azioni successive al collaudo. Furono così fatti rilievi occasionali, uno all'inizio ed uno alla fine dei lavori dalla ditta incaricata della realizzazione dell'opera (Ottobre 2009 e Luglio 2010), a cui fece seguito un rilievo effettuato da un'altra ditta su incarico della Provincia nel Maggio del 2011.

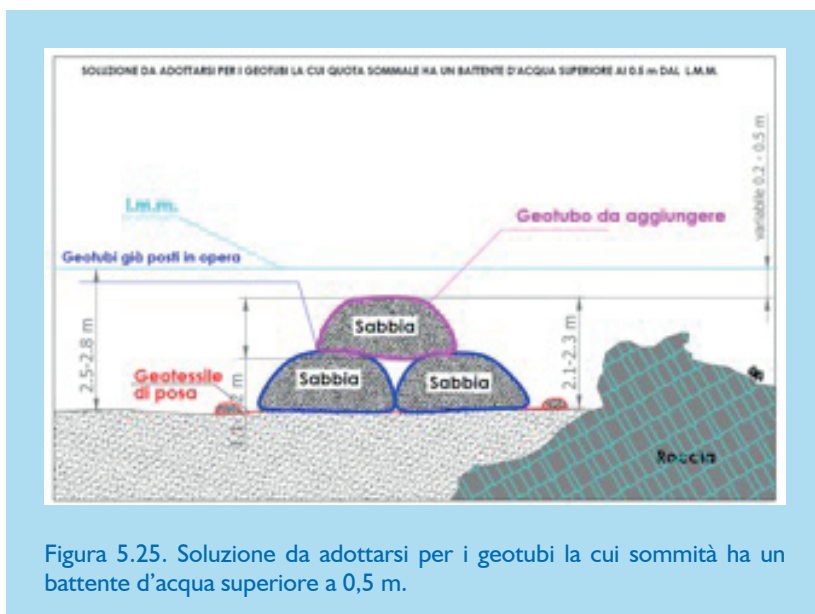
Figura 5.25. Soluzione da adottarsi per i geotubi la cui sommità ha un battente d'acqua superiore a 0,5 m.

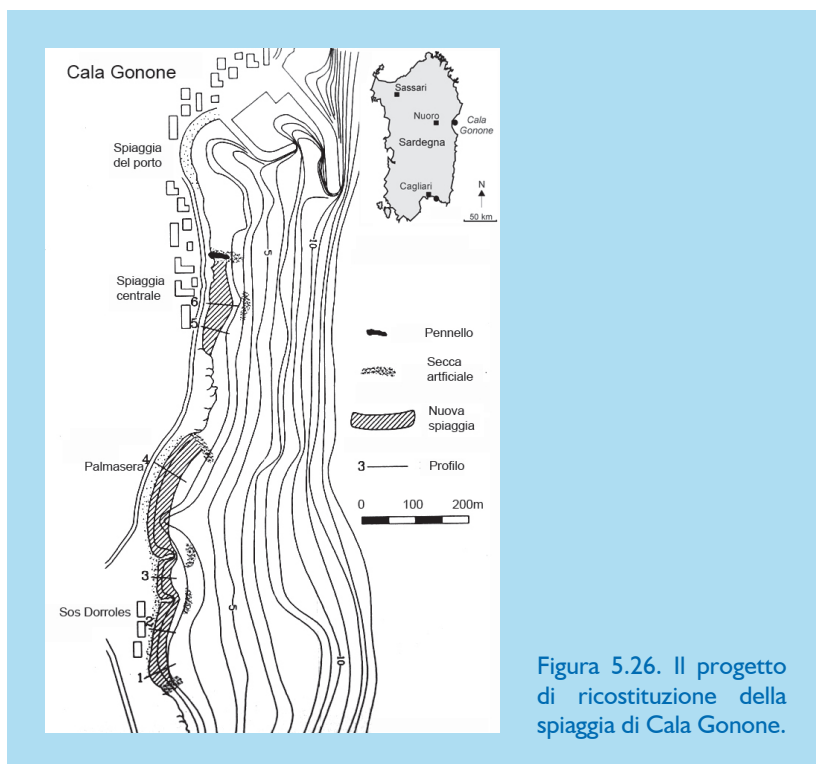
Figura 5.26. Il progetto di ricostituzione della spiaggia di Cala Gonone.

che frequentemente franano dalle falesie vicine. La funzione delle seche era quella di modellare la linea di riva in funzione della morfologia della falesia retrostante. Furono costruiti anche tre corti pennelli per il contenimento laterale del materiale.

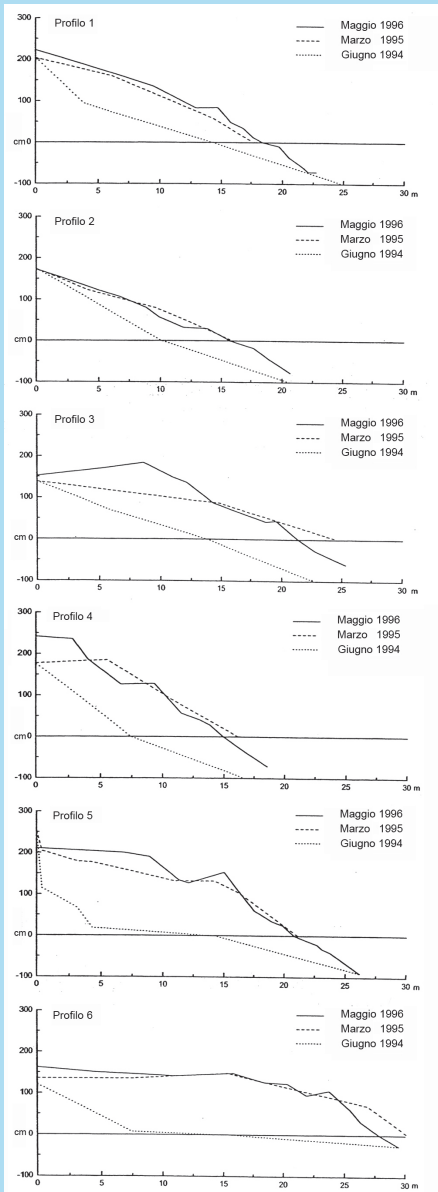
Figura 5.27. Evoluzione del profilo della spiaggia emersa fra il momento dell'inizio dei lavori, la loro interruzione e dopo oltre un anno (per la posizione dei profili vedi Fig. 5.26).

Da questi risultò come il materiale si spostasse verso riva, tanto che il rilievo del maggio 1996 mostrava una spiaggia più alta di come non fosse a chiusura dei lavori (Fig. 5.27); inoltre, i granuli si presentavano ben arrotondati e l'arenile mostrava un'eccellente fruibilità (Pacini et al., 1999). Nel settembre 1997 furono eseguiti rilievi del profilo della spiaggia fino alla profondità di 1 m, sulla cui base furono fatte stime della perdita di sedimenti sulle varie spiagge (Atzeni, 1999).
